Le Jardin des Fleurs
du Parc d'Enghien
Sondages archéologiques

ISABELLE DERAMAIX et
PIERRE-PHILIPPE SARTIEAUX

Les travaux archéologiques ont été menés par le service de l'Archéologie de la Direction de Mons du Ministère de la Région wallonne, en août et septembre 1994. A cause de la végétation, les sondages ont été limités à une tranchée de 3,50 m de large au pied de la balustrade du 20ème siècle. L'ampleur de ces découvertes a nécessité l'ouverture d'une tranchée de 1,50 m de large au dos de cette même balustrade afin d'étudier l'ensemble des fondations (fig. 1). Enfin un décapage a été réalisé à l'emplacement du bassin.

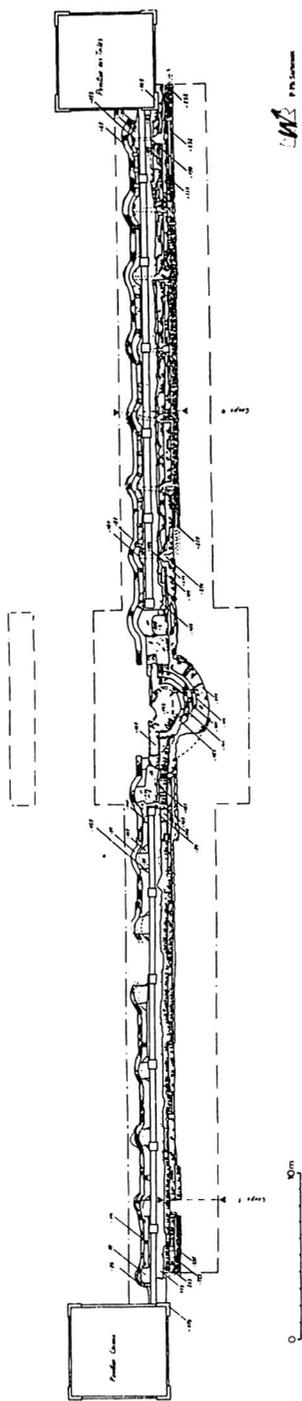
Fig. 1. Plan de la balustrade.

Enghien / 94 / Parc
Balustrade

posées parallèlement à ceux-ci et ne participant pas à l'arc des autres marches sont probablement les seuls témoins du jeu des fontaines que les documents mentionnent comme autant de chutes que de marches (fig. 1). Sur le plateau central, des briques disposées en oblique par rapport au mur d'échiffre doivent correspondre au muret sur lequel les eaux issues des marches supérieures venaient buter pour changer de direction et dévaler les marches inférieures.

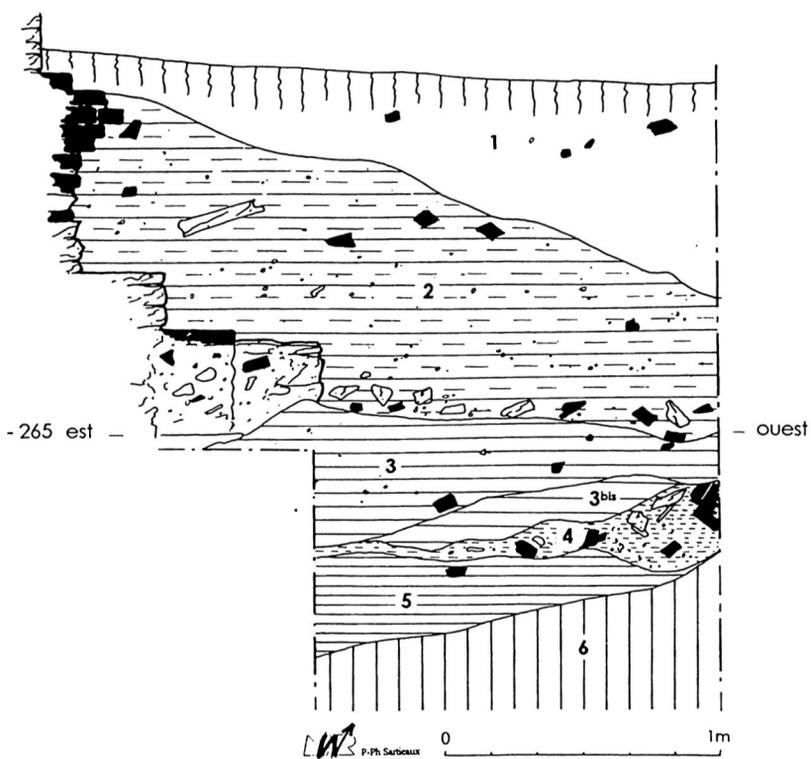
Fig. 2. Coupe perpendiculaire de la balustrade.

Une coupe perpendiculaire à la balustrade (fig. 2) montre clairement la phase de destruction de celle-ci, par une couche de remblais contenant des briques et des moellons de schiste. Cette couche prend naissance au pied des ressauts de fondation

et s'arrête à la limite des fondations de la balustrade du 20ème siècle (2). Elle est surmontée d'une couche moins riche en remblais mais plus humifère (1). Cette dernière couche semble correspondre au nivellement du terrain au 18ème siècle.

La balustrade a été installée sur une argile jaune ocre rapportée pourvue de briques (3). Cette argile couvre une couche de remblais contenant des briques et des pierres (4). Ce remblai pourrait avoir été apporté vers 1645, date à laquelle les décombres de l'incendie d'une aile du château ont été éparpillés sur les jardins environnants. Sous ce remblai, vient alors une couche d'argile avec traces d'oxydation (5). Par dessous, le sol en place est très argileux et humide (6). De couleur gris bleu, il présente des chablis. Ce sol se situe à 2 m sous le sol actuel.

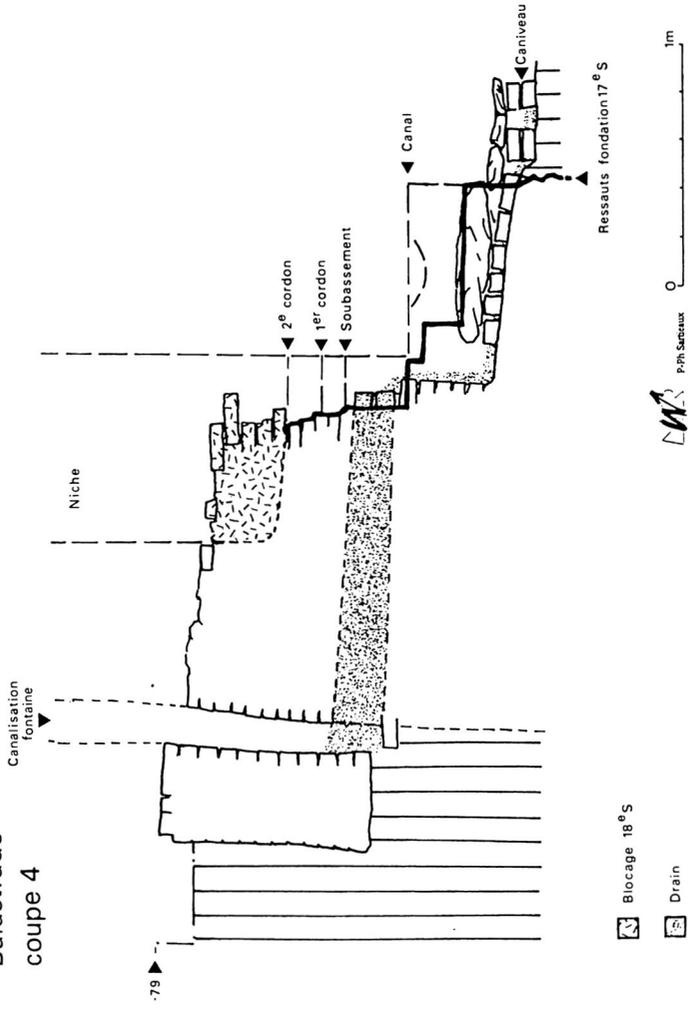
Fig. 3. Coupe 4 de la balustrade.

Le mur de soutènement de la balustrade sud est réalisé presque exclusivement en briques. On distingue trois ressauts de fondation. Le ressaut le plus haut est large de 20 à 30 cm. C'est sur ce ressaut que se placent les pierres de soubassement. Le second ressaut est plus bas d'une épaisseur d'une brique. Il est large d'un vingtaine de cm. Le dernier ressaut est plus bas de 15 cm; sa largeur est de 60 cm (fig. 3).

de large sur 30 cm de haut (fig. 3). Cette conduite part du dos de la balustrade (des canalisations arrière, cf. infra) et arrive au même niveau que la pierre de soubassement. De là, se place verticalement une autre conduite qui rejoint un caniveau en pente, aménagé dans les ressauts de fondation. Les conduites présentent un enduit de chaux plaqué sur les briques qui les délimitent. Le caniveau est constitué d'un lit de briques surmonté de dalles de schiste. Ce caniveau débouche sur un second qui longe le premier ressaut de fondation sans y être cimenté. Ce dernier est composé de 3 assises de briques reposant sur l'argile et surmontées de dalles en schiste. Sa pente dirige les eaux vers le sud.

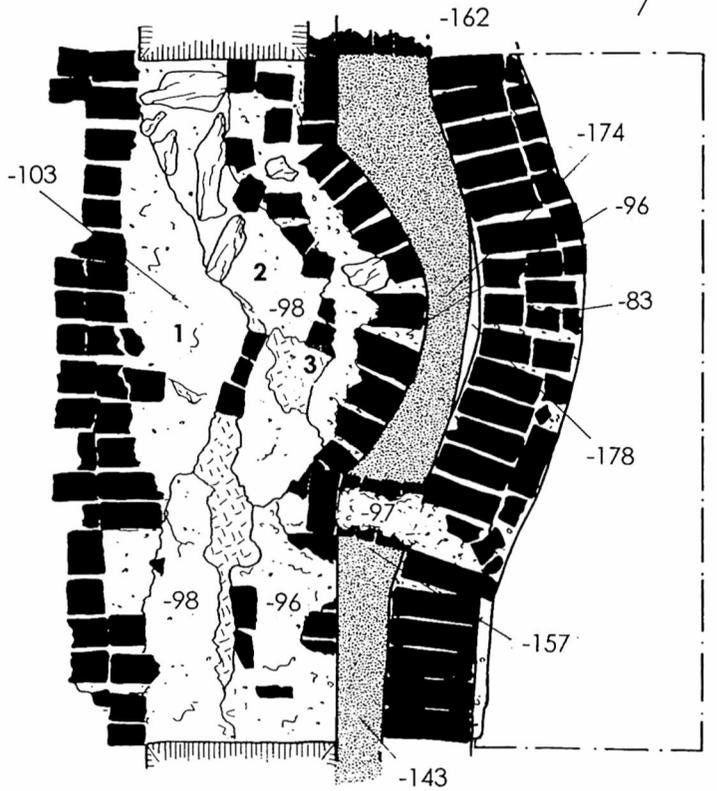
Fig. 4. Niche de la travée 12 de la balustrade.

- 1 mortier gris verdâtre
- 2 mortier jaunâtre avec fragment de chaux
- 3 mortier gris clair

Le démontage d'une travée de la balustrade du 20^{ème} siècle a donc permis d'atteindre les têtes de murs du 17^{ème} (fig. 4). On observe d'abord l'arc de cercle construit en briques cimentées par un mortier ocre. Contre, vient se plaquer en arc de cercle un blocage en mortier ocre et gris clair contenant des pierres de schiste. Au départ des arcs se trouvent, au nord, une pierre plus ou moins rectangulaire et, au sud, un angle en mortier. Enfin la face rectiligne du mur est réalisée dans un mortier gris verdâtre avec un parement en briques. Ces briques portent des traces de mortier ocre témoignant de leur réutilisation. Elles forment aussi un léger surplomb par rapport aux premières assises de fondation. Ce surplomb se trouve à peine à une vingtaine de cm des traces d'encrage des soubassements. En fait, ces briques sont venues combler les niches au 18^{ème} siècle, lorsque la balustrade était encore partiellement visible comme l'atteste un plan de 1787.

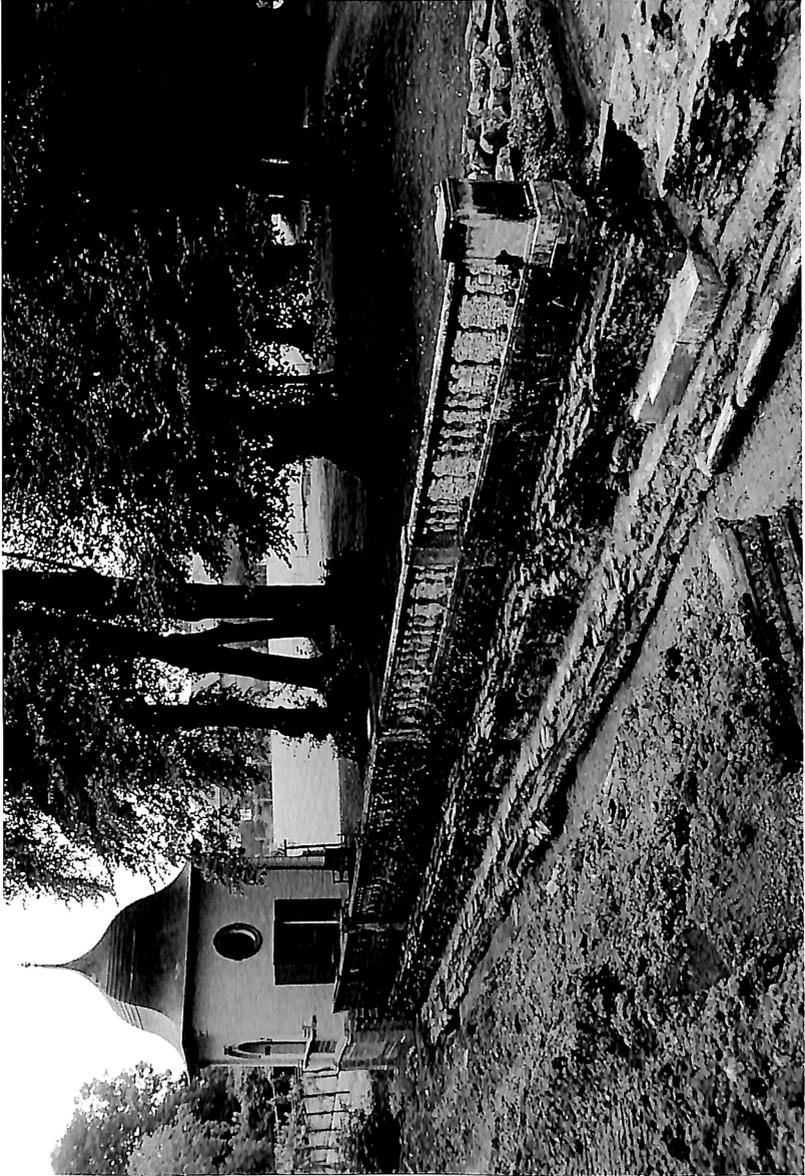
Fig. 5. Balustrade Nord et pavillon chinois.

La balustrade nord présente 3 ressauts de fondation utilisant de manière anarchique tant la brique que le schiste (fig. 5). Le ressaut le plus bas n'est pas continu, il n'est aménagé que sur 8,40 m, côté pavillon chinois et sur 5 m, côté escalier. Ce

ressaut est large de 30 cm et est à peine plus bas (l'épaisseur d'une brique) que le suivant. Le second ressaut est large de 30 cm et se situe à 25 cm sous le troisième. Tout comme au sud, c'est sur ce dernier ressaut large de 30 à 40 cm que se plaçait le soubassement.

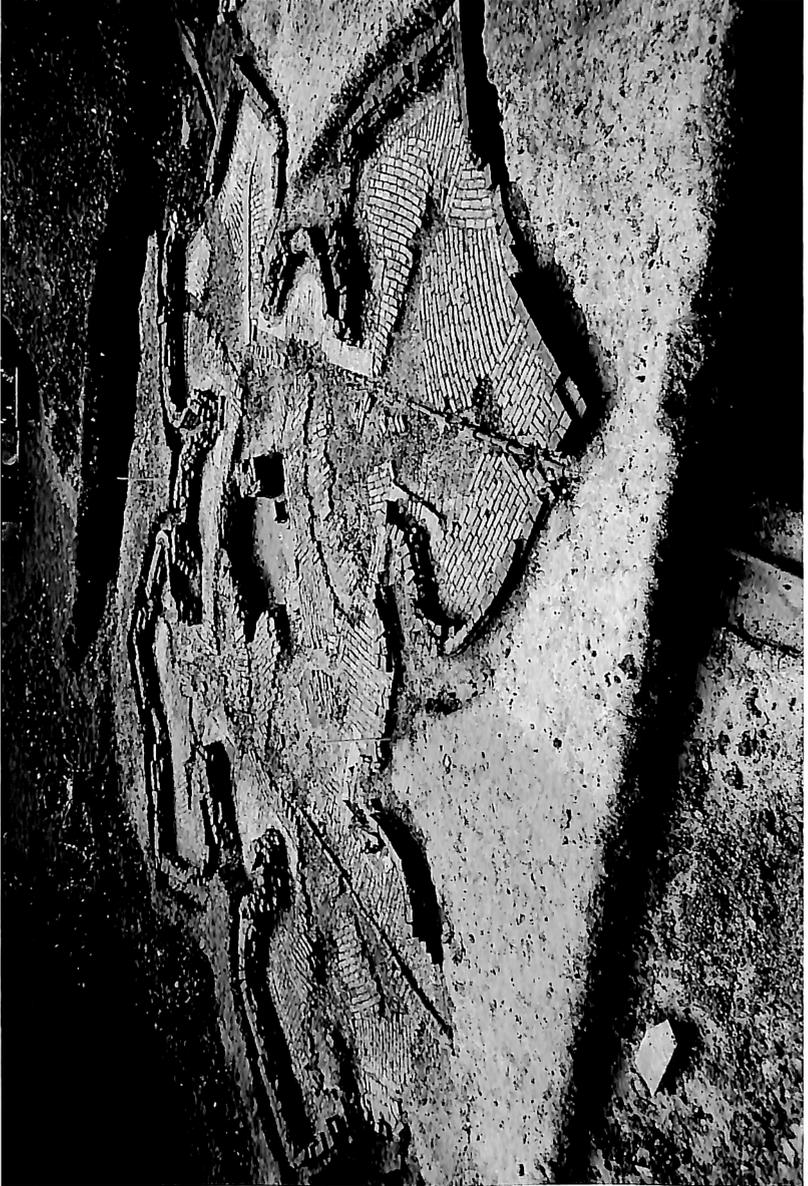
Fig. 6. Vue de l'escalier du 17^{ème} siècle et de la travée détruite par l'escalier du 18^{ème} siècle.

De l'escalier du 17^{ème} siècle, seule la moitié inférieure est préservée (fig. 6). Quatre degrés de 35 cm de large, mènent au plateau central circulaire (diam. de 2,80 m) et sont précédés d'un ressaut large de 65 cm.

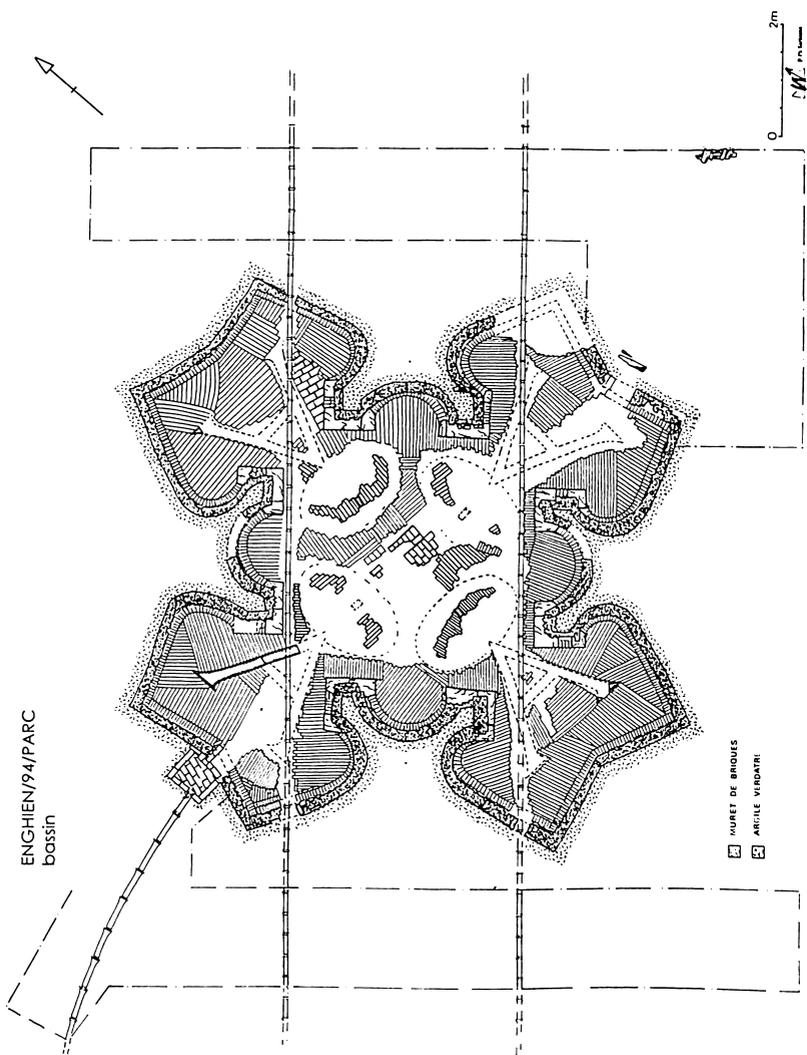
Fig. 7. Plan du bassin.

Le bassin fut dégagé à environ 70 cm sous le sol actuel (fig. 7). Il s'inscrit dans un cercle de 13,50 m de diamètre. Sa forme de base est un carré de 5,85m de côté, greffé sur ses côtés d'un arc de cercle de 1,25 m de rayon et aux angles d'une sorte de pince de crabe (ou pic tronqué). Le bassin est traversé par 2 drains parallèles (nord-est - sud-ouest), qui datent probablement du 18^{ème} siècle. Le mur de margelle est conservé sur

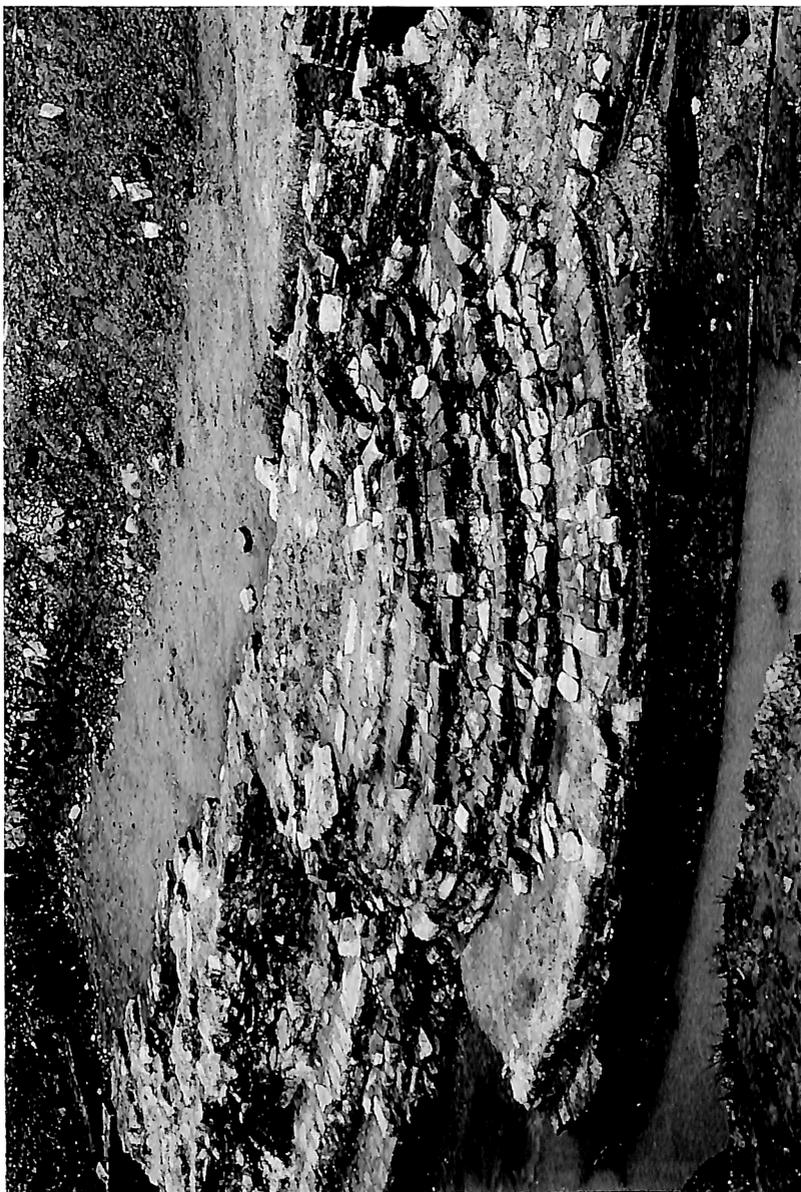
Fig. 8. Bassin.

4 à 5 assises de briques (25x10 cm); il est large de 30 cm. Le sol est constitué de petites briques étroites (18x8 cm) placées à plat sur une assise de briques et rares pierres de schiste (fig. 8).

Dans chaque pince de crabe se distinguent des "A" souvent négatifs bien qu'une pierre de taille soit encore en place. Au dessus de chaque "A" se dessinent des arcs formant une ellipse. Le dallage en briquettes au sein de cette ellipse montre 3 alvéoles dirigées vers les "A". Au dessus de l'alvéole centrale, se pose une pierre rectangulaire dont le petit côté vers le "A" est concave. Ces aménagements font penser à une couronne sur-

montant le “A”. Il s’agit de l’initiale des d’Arenberg avec la couronne ducale.
